W bieżącym numerze przedstawiliśmy następujące zagadnienia:

Modernizacje elektrofiltrów bloku nr 4 i 6 w Elektrowni Rybnik.

Uwagi dotyczące prawidłowej eksploatacji elektrofiltrów.

Modernizacje elektrofiltrów w Elektrowni Kosovo B2.

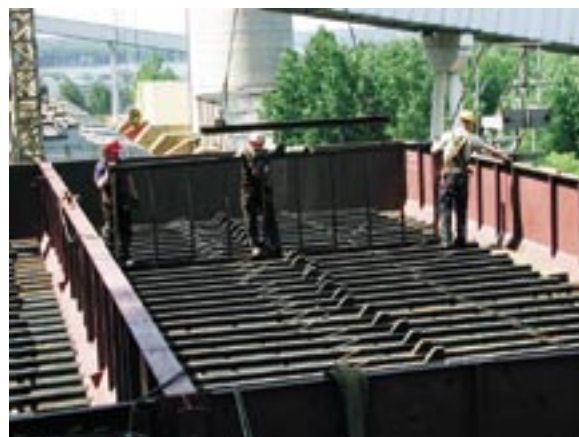
Montaż elektrofiltru kotła k-6

Należy również wspomnieć o wyjątkowo napiętych terminach realizacji prac demontażowo - montażowych elektrofiltrów kotła nr 6, przy których koniecznym było wykonanie przedmontażu elementów elektrofiltru i montażu ich w maksymalnie scalonych gabarytach. Z utrudnioną lokalizacją urządzeń dźwigowych uczestnik konsorcjum Firma PPU „ENERGO - INWEST” poradził sobie bez problemów. Całość prac modernizacyjnych elektrofiltrów kotła nr 6 konsorcjum wykonało sprawnie w przewidzianym umową terminie. ELWO SA od wielu lat z powodzeniem wykonuje remonty i modernizacje elektrofiltrów zainstalowanych w Elektrowni „Rybnik” wykorzystując przy tym najnowsze osiągnięcia i trendy w dziedzinie elektrostatycznego odpylania spalin.

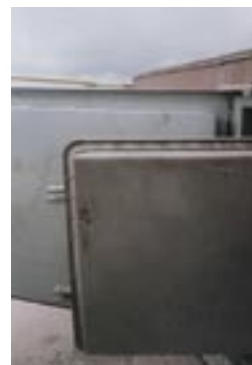
Zdj. nr 1. Pokrywa włącznika prawidłowo zamknięta - brak śladów korozji

Zdjęcia nr 1 i 2 pochodzą z jednego obiektu po czterech miesiącach eksploatacji.

Z kolei nie domykanie włączników komory elektrofiltru jest bardzo często powodem zasysania powietrza, co wpływa na zwiększenie korozji pokryw włączników oraz komory w ich obrębie.

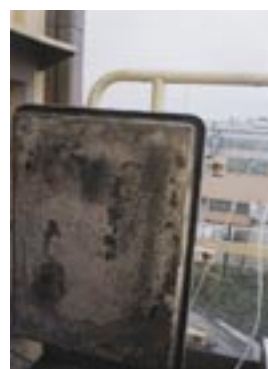
Zdj. nr 2. Korozja pokrywy włącznika świadcząca o złym zamknięciu włączników

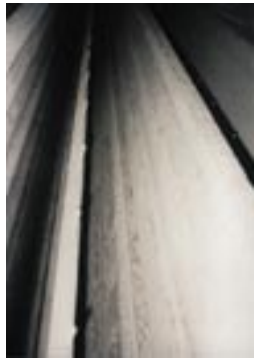
Zdj. nr 3. Narosty pyłu na elektrodach o grubości od 3 do 6 mm wymieszane z sadzą trudne do usunięcia przez układy strzepujące

Druga przyczyna powstawania sadzy wynika ze stosowania palników niskoemisyjnych. Chcąc zmniejszyć NO_x ogranicza się ilość tlenu do spalania, co doprowadza do zwiększonej zawartości CO oraz sadzy, która osiada na elektrodach. Do niej przylepia się najdrobniejszy pył tworząc warstwę trudno usuwalną o grubości nawet do 6 mm (zdjęcie nr 3).

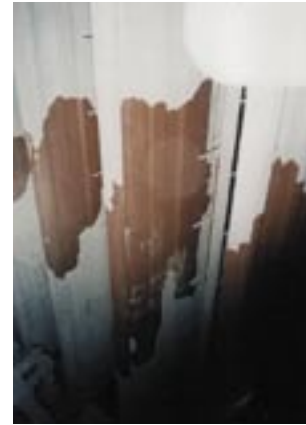
Zdj. nr 4. Usunięcie warstwy pyłu po jej nawilżeniu

Zabiegiem umożliwiającym usunięcie trudnej do strzepywania warstwy pyłu bez mycia wnętrza jest przepuszczenie w czasie kilkudniowego postoju elektrofiltru powietrza przez włazy w lejach ciągiem kominowym. Higroskopijny pył nasiąknie wilgocią powodując powstanie rdzawego nalotu na powierzchni elektrody. Ten nalot spowoduje, że pod wpływem strzepywania warstwa pyłu łatwo odpadnie (zdjęcie nr 4).

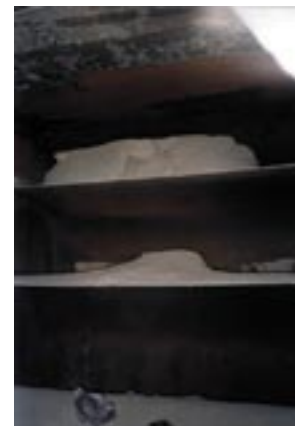
Zdj. nr 5. Narosty pyłu na kierownicach kanału dolotowego

Na skuteczność odpylania duży wpływ ma prawidłowy rozkład strugi gazów w elektrofiltrze. Jedną z przyczyn nieprawidłowego rozkładu prędkości gazów w elektrofiltrze może być np. mniejsza wydajność bloku energetycznego i tym samym mniejsze prędkości gazów w elektrofiltrze, powodujące osadzanie się pyłów na elementach kierujących i w kanałach spalin i tym samym zmieniające obraz przepływu spalin (zdjęcie nr 5).

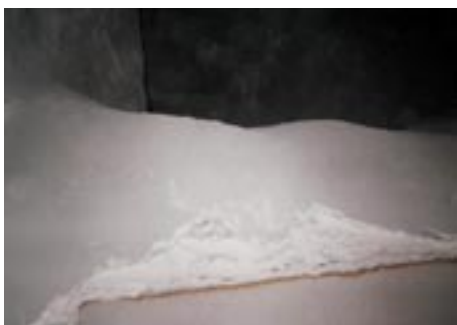
Zdj. nr 6. Narosty pyłu w kanale wylotowym

Z kolei narosty pyłu w kanale wylotowym (zdjęcie nr 6) mają wpływ na stan techniczny elektrod, ponieważ poprzez "podwyższenie" wylotu spalin może powstać w dolnej części komory w strefie wylotowej martwe pole przepływu spalin.

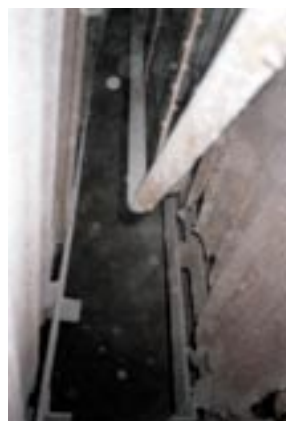
Zdj.nr 7. Korozja elektrod zbiorczych spowodowana powstaniem martwego pola przepływu spalin.

W martwym polu panują warunki szczególnie sprzyjające korozji elektrod. Skutki tego zjawiska obrazuje zdjęcie nr 7.

W nowych rozwiązaniach ELWO zabudowuje w konfuzorze dodatkowe sito, które ogranicza do minimum powstawanie w strefie wylotowej martwego pola przepływu spalin.

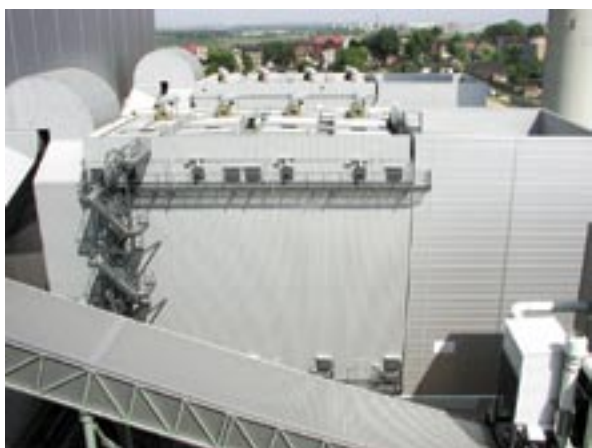
Elektrofiltry zainstalowane w EC ELCHO-Chorzów

EC ELCHO - Chorzów jest nowym obiektem zrealizowanym przez firmę Foster Wheeler. Elektrociepłownia obejmuje dwa bloki 2 x 102 MWe / 180 MWt wyposażone w kotły fluidalne, za którymi zostały zabudowane elektrofiltry ELWO. Są to elektrofiltry jednosekcyjne 4 - strefowe, typu kompaktowego, wyposażone w elektrody zbiorcze Sigma VI o wysokości 15 m z zastosowaniem tzw. „sztywnego mocowania” oraz elektrody ulotowe rurowe z ostrzami, które oczyszczane są za pomocą górnego systemu strzepywania.

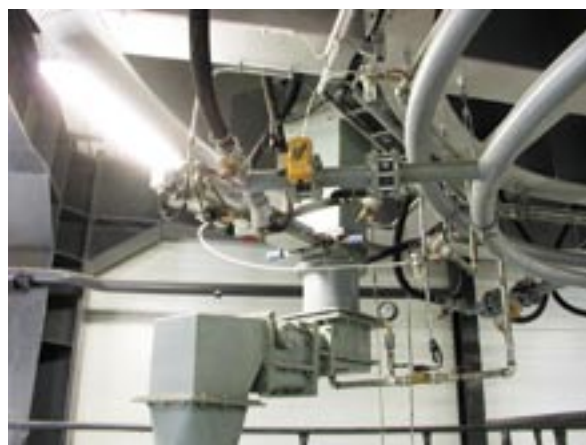
Odbiór popiołu z leja

Układy rozładownicze popiołów składają się z zasuw odcinających remontowych z napędami pneumatycznymi. Popiół poprzez wstawki odbiorcze i regulatory przepływu jest ładowany do cystern za pomocą opuszczanych rękawów załadowniczych. W rozwiązaniach konstrukcyjnych rękawów, szczególnie w przypadku rękawów dla popiołu dennego wzięto pod uwagę konieczność zapewnienia ich bezawaryjnej pracy, odporności na zjawiska erozyjne, a tym samym dużej żywotności. Proces załadunku popiołu na autocysterny odbywa się z lokalnych skrzynek sterujących znajdujących się pod silosami na podestach obsługi-

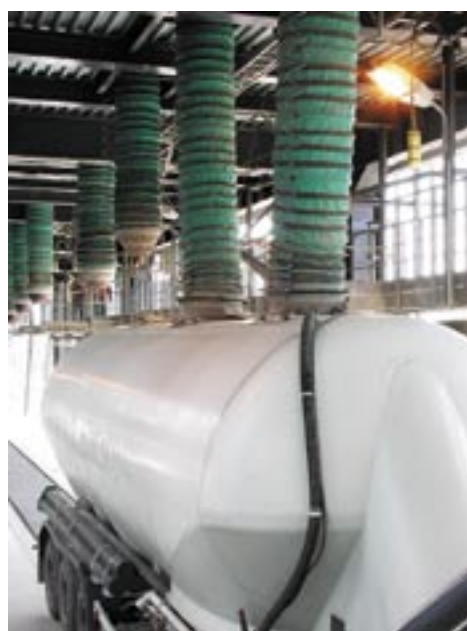
Układ rękawów załadowniczych
